UCHWAŁA NR XVII/145/2015
RADY MIASTA SULEJÓWEK
z dnia 17 grudnia 2015 r.

w sprawie uzgodnienia realizacji inwestycji celu publicznego w odniesieniu do pomników przyrody

**Ekspertyza dendrologiczna drzew
pomników przyrody
metodą VTA**

rosnących przy ulicy Drobiarskiej
w Sulejówku

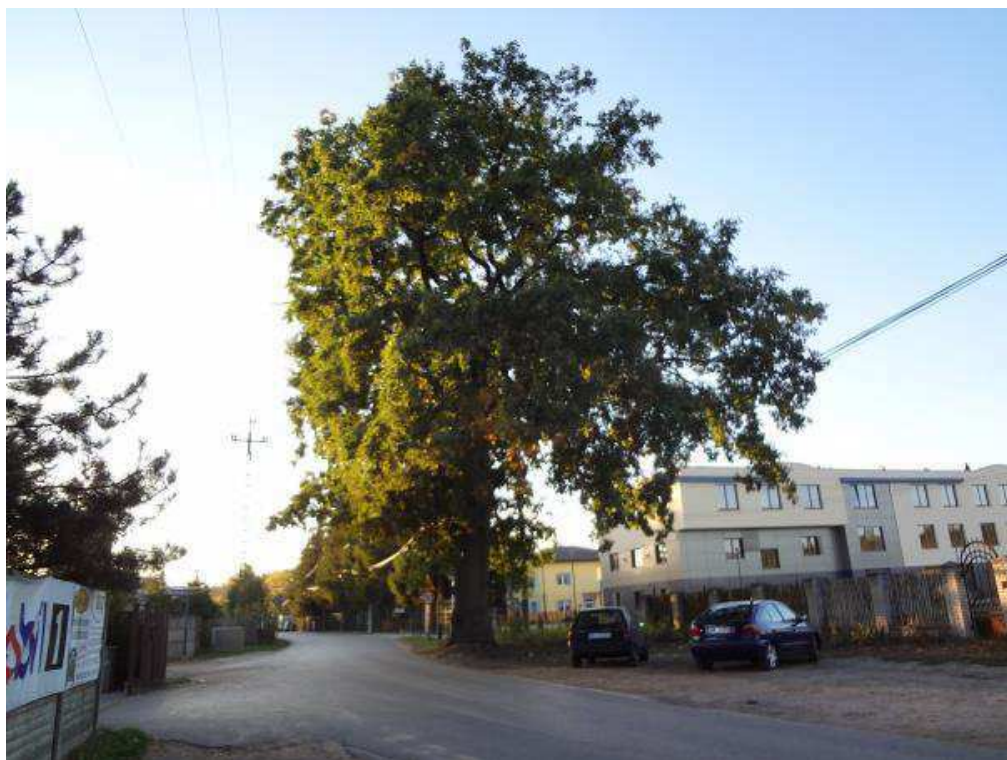
Dąb rośnie w pasie drogowym ulicy Drobiarskiej. Drzewo jest żywotne, klasę żywotności według Roloffa oceniono jako 1. W odziomku stwierdzono obecność starej rany po uderzeniu, prawdopodobnie w kolizji z ruchem samochodów. Korona drzewa jest lekko asymetryczna i podkrzesana. Drzewo jest bardzo cenne.

Fot. 1 Pokrój drzewa.

Badanie nie wykazało oznak rozkładu wewnątrz pnia. Drzewo zakwalifikowano do klasy **B** (niskie ryzyko upadku). Jak wspomniano powyżej drzewo jest żywotne i cenne, nie wymaga żadnych zabiegów pielęgnacyjnych. Gałęzie dębu nie powinny być cięte.

Drzewo rośnie na wyspie o powierzchni 210 m² w sąsiedztwie drogi i pasa asfaltowego ciągu pieszo-rowerowego. Powierzchnia rabaty w strefie ochronnej drzewa to 123m². W odległości 103 cm od pnia drzewa projektowany jest ciąg pieszy z kostki betonowej. **W strefie ochronnej drzewa projekt nawierzchni ciągu**

pieszo-rowerowego oraz pieszego musi chronić korzenie drzewa przez zastosowanie alternatywnych rozwiązań projektowych opisanych w rozdziale Wnioski.

Od strony południowej w odległości 1,8 m od pnia drzewa zlokalizowany jest standardowy krawężnik drogowy. W odległości 10 m na wschód od drzewa planowana jest droga, która musi być wykonana metodą rampowej nawierzchni (chodnik podwieszony).

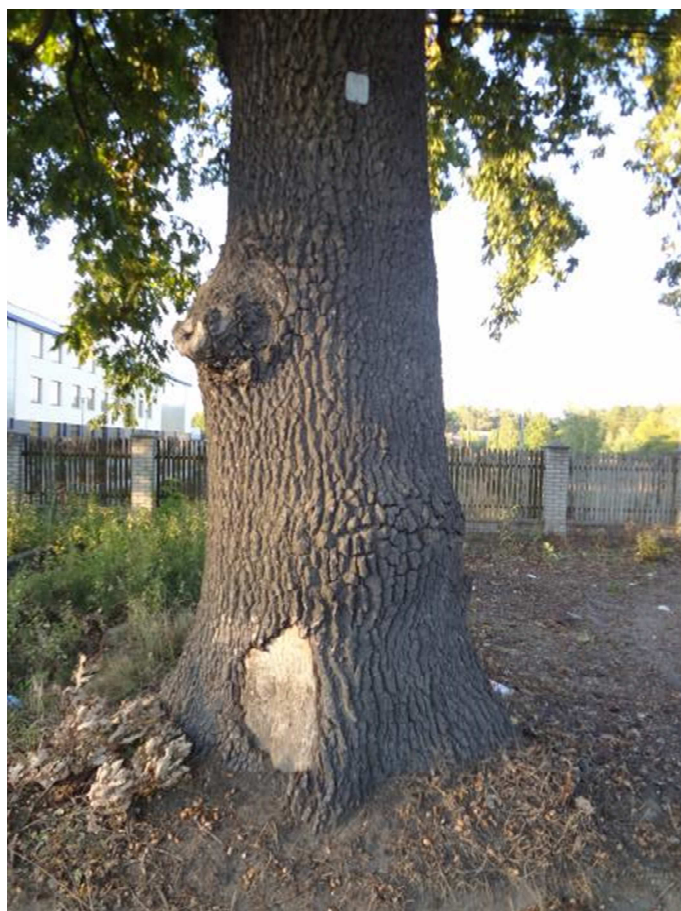
Fot.2 Nasada pnia drzewa i rana po uderzeniu w odziomku.

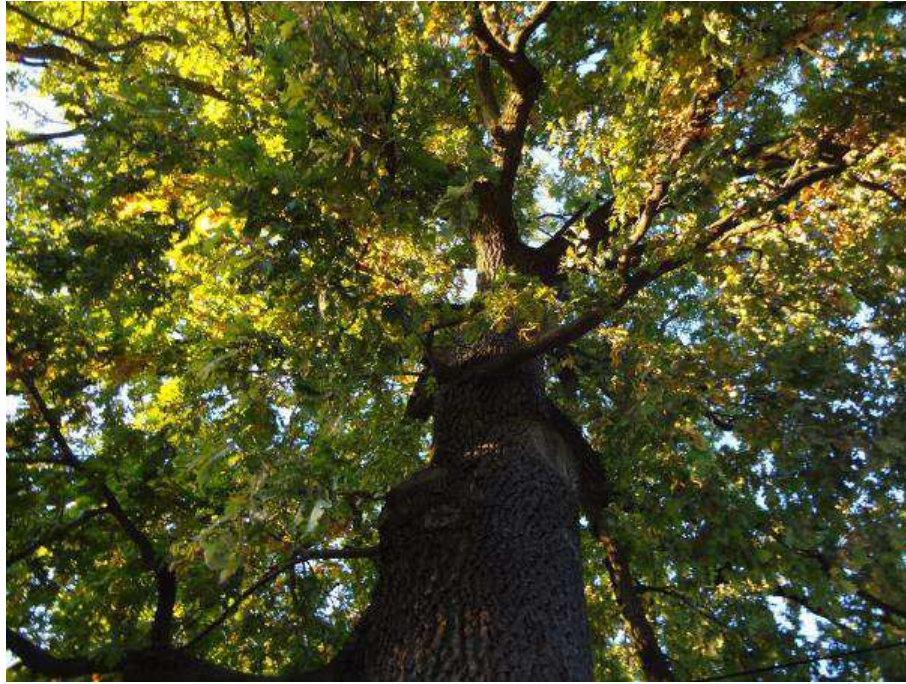
Fot. 3 Rany po cięciu zalewane tkanka przyranną u nasady korony.

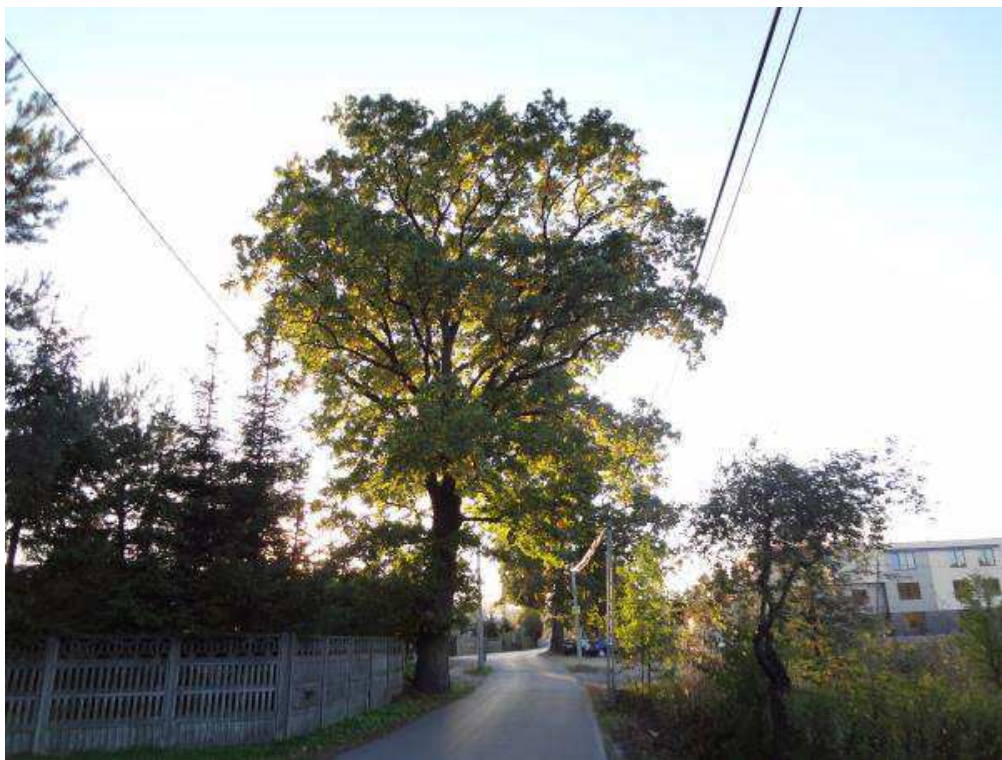
Dąb rośnie przy ulicy Drobiarskiej. Korona drzewa jest lekko asymetryczna, z powodu cięć gałęzi w kolizji z linią napowietrzną. W koronie stwierdzono obecność posuszu. Drzewo ma dobrą żywotność, klasę żywotności według Roloffa oceniono jako 1. Drzewo jest bardzo cenne, jest pomnikiem przyrody.

Fot. 8 Pokrój drzewa.

Badanie nie wykazało oznak rozkładu wewnątrz pnia. Drzewo zakwalifikowano do klasy **B** (niskie ryzyko upadku). Jak wspomniano powyżej drzewo jest cenne, nie wymaga żadnych zabiegów pielęgnacyjnych. Nie wolno ciąć korony drzewa.

Drzewo rośnie na krawędzi projektowanego ciągu pieszego z kostki betonowej, częściowo na pasie zieleni. W odległości 1,05 m od pnia drzewa projektowana jest droga. **W tym przypadku w strefie 10 m od pnia bezwzględnie musi być chroniona powierzchnia przewidziana pod chodnik poprzez zastosowanie alternatywnych rozwiązań projektowych.**

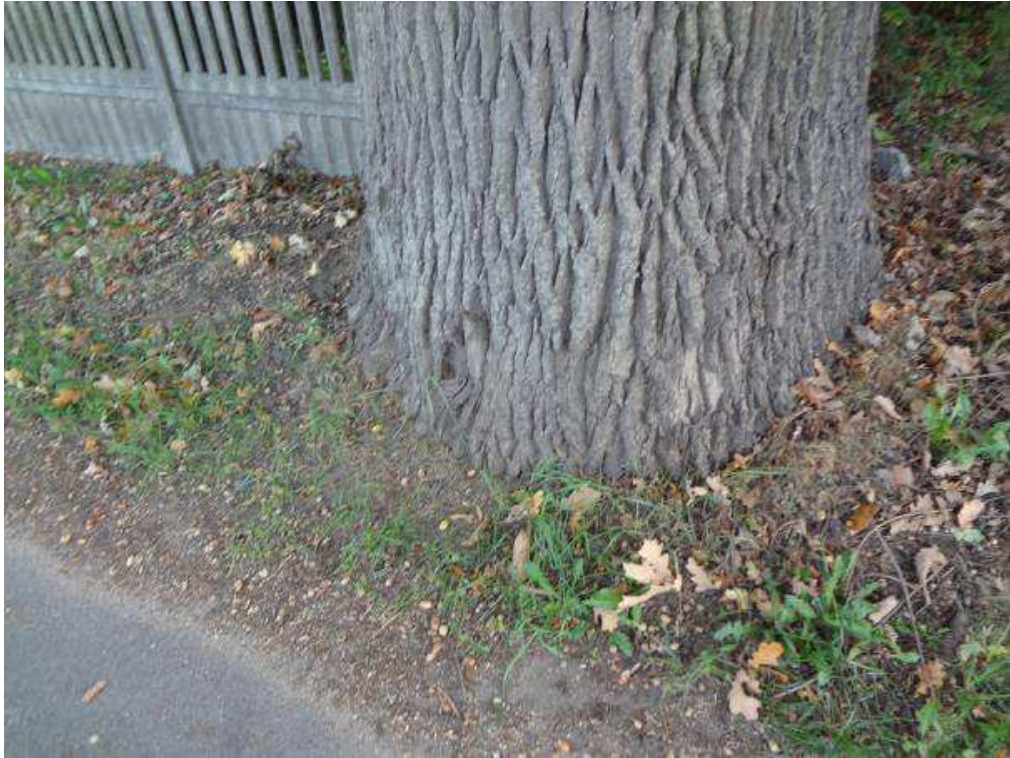
Fot.9 Nasada pnia drzewa i warunki rozwoju systemu korzeniowego.

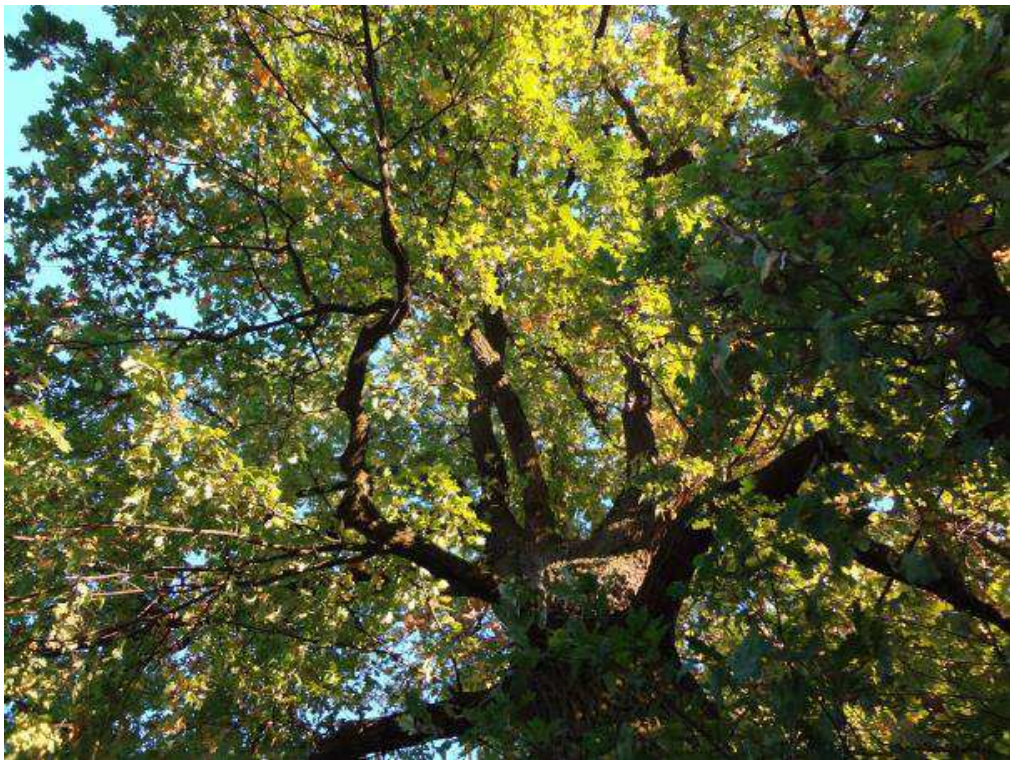
Fot. 10 Niewielki posusz widoczny w koronie drzewa.

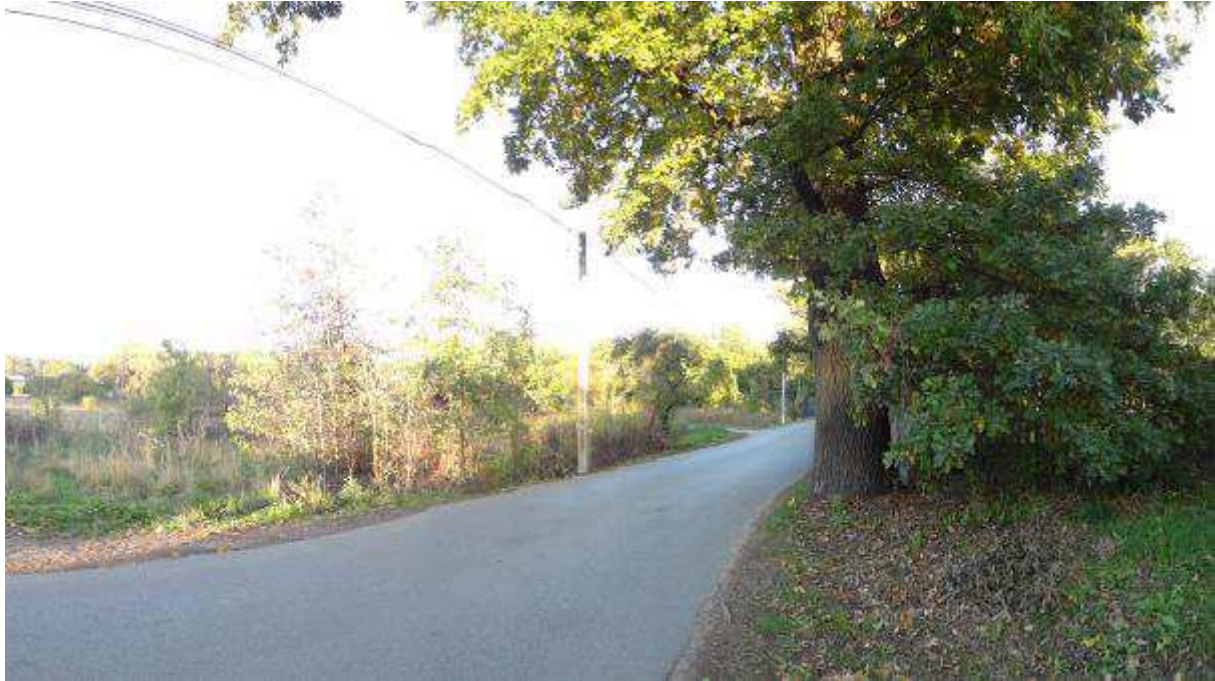
Fot. 11 Warunki rozwoju systemu korzeniowego drzewa oraz użytkowanie w sąsiedztwie.

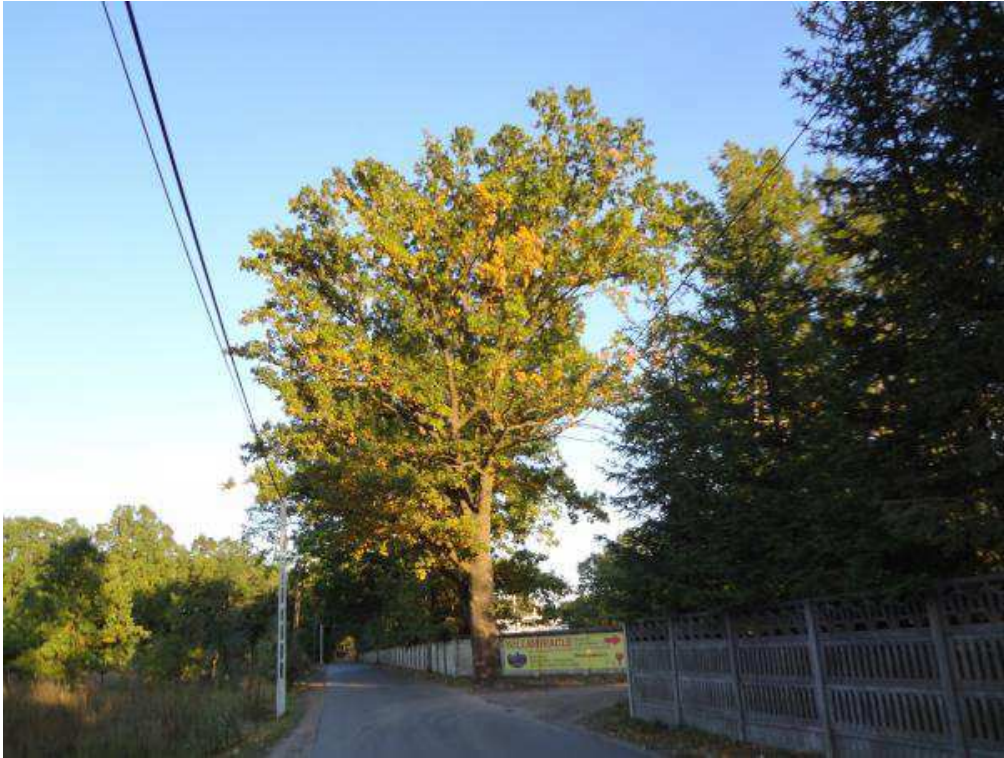
Dąb rośnie w pasie drogowym ulicy Drobiarskiej i lokalnej drogi dojazdowej. Drzewo ma osłabioną żywotność, klasę żywotności według Roloffa oceniono jako 2. Dąb ma asymetryczną, podkrzesaną koronę z powodu kolizji z liniami napowietrznymi. Partia korony zawieszona nad lokalną drogą ma dużą część posusu, który spowodowany jest zagęszczeniem gleby na drodze lokalnej w strefie okapu korony. Drzewo jest bardzo cenne, pomimo cięć ma piękną koronę.

Fot. 12 Pokrój i lokalizacja drzewa.

Badanie nie wykazało oznak rozkładu wewnątrz pnia. Drzewo zakwalifikowano do klasy **B** (niskie ryzyko upadku). Dąb ma prawidłowo rozbudowaną koronę i nie wymaga żadnych zabiegów pielęgnacyjnych. Gałęzie dębu nie powinny być cięte i nie wolno podkrzesywać jego korony.

Drzewo, podobnie jak opisywane wcześniej, rośnie na krawędzi projektowanego ciągu pieszego z kostki betonowej, częściowo na pasie zieleni. W odległości 1,2 m na północ od pnia drzewa projektowany jest ciąg pieszego z kostki brukowej a w odległości 3 m krawężnik drogi. **W tym przypadku bezwzględnie musi być chroniona powierzchnia przewidziana pod chodnik poprzez zastosowanie alternatywnych rozwiązań projektowych.** Od strony zachodniej w odległości 1,6 m projektowany jest krawężnik drogi dojazdowej. Ochrona

od strony północnej obejmować musi zastosowanie chodnika podwieszonoego a od strony zachodniej zastosowanie alternatywnych krawężników i obrzeży.

Nie wolno podkrzesywać korony drzewa.

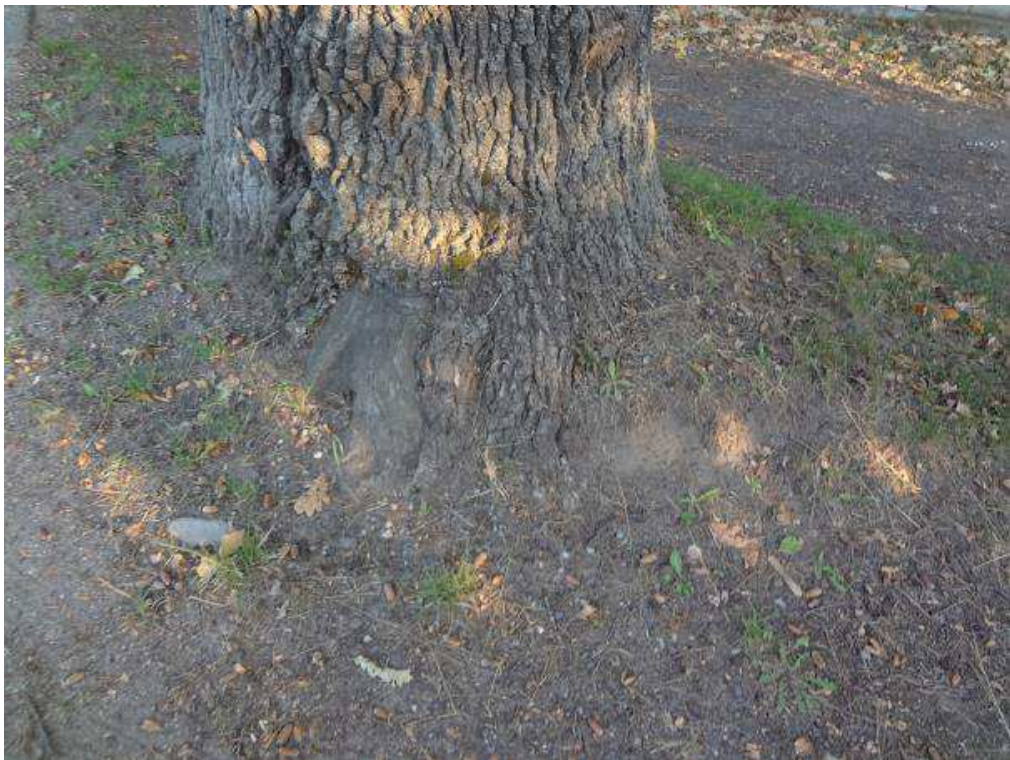
Fot. 13 Nasada pnia drzewa z raną na jednym z nabiegów.

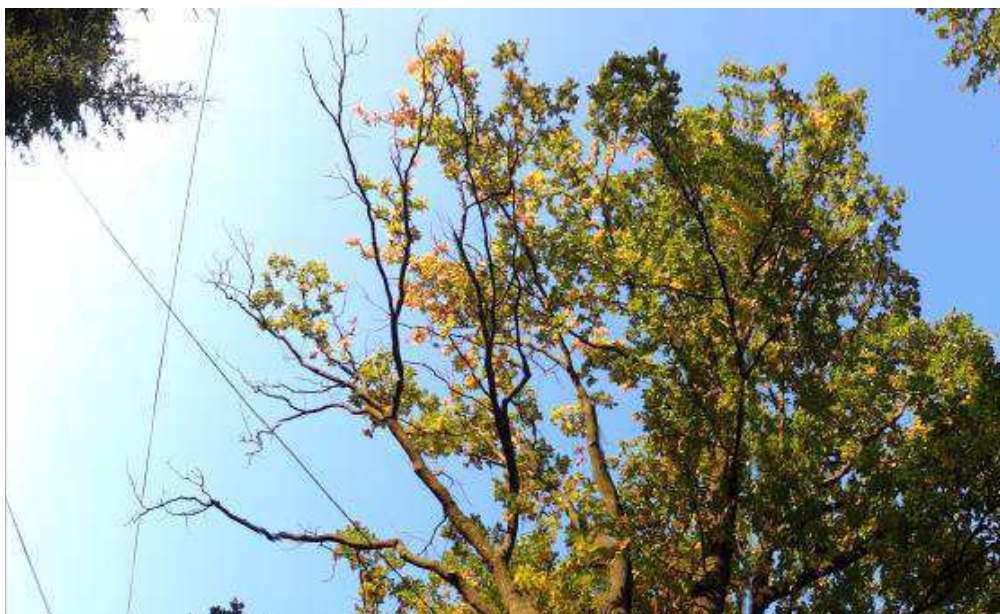
Fot. 14 Korona dębu z posuszem w partii nad drogą żwirową – skutek zagęszczenia gleby w tym rejonie.

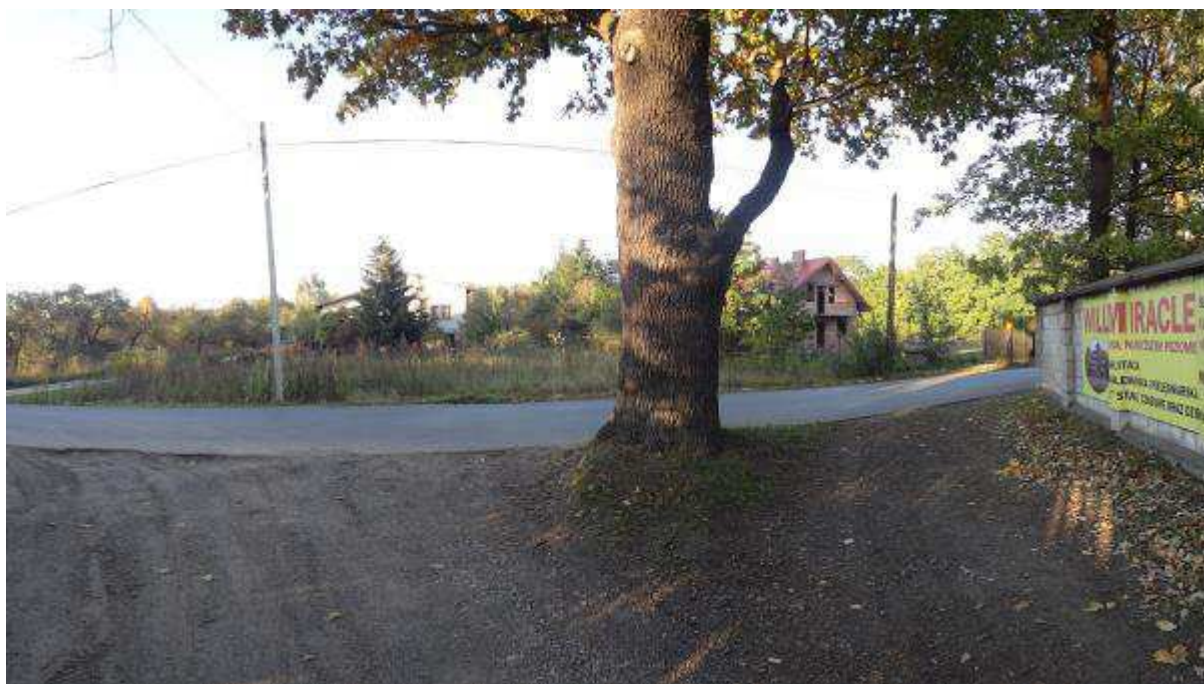
Fot. 15 warunki rozwoju systemu korzeniowego.

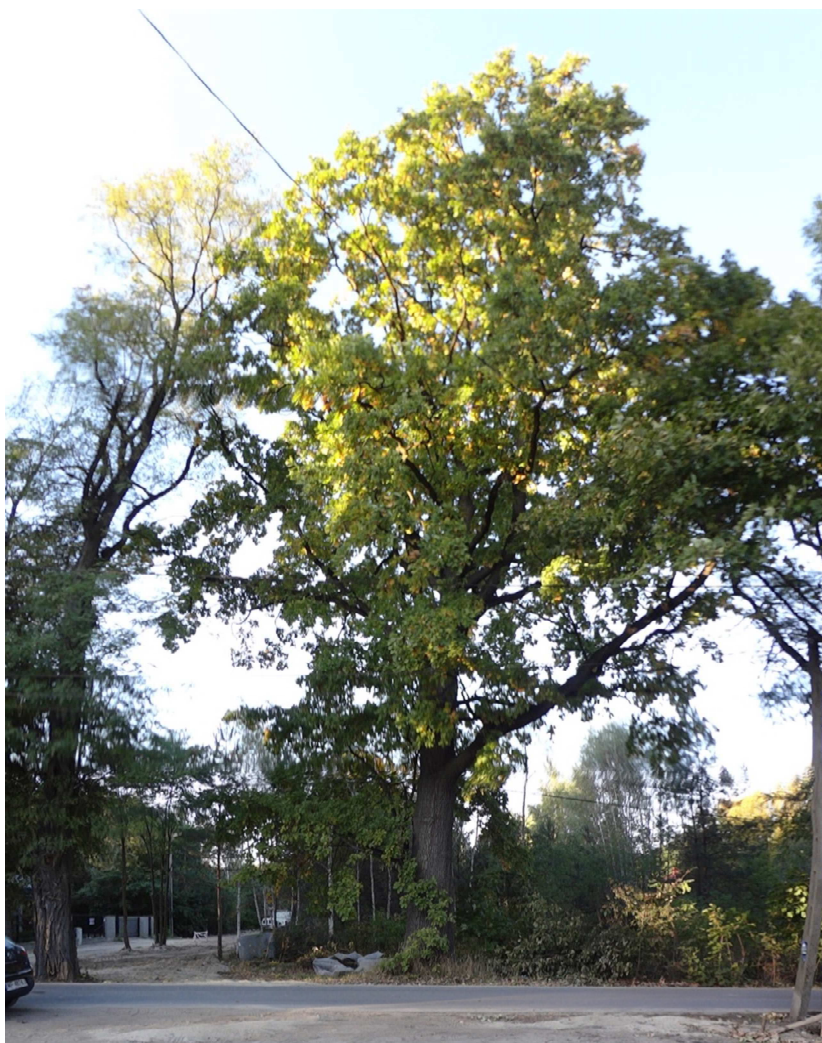
Dąb rośnie przy ul. Drobiarskiej, pom. ul. Leszczynową i Podleśną, na działce nr ewid.21/9 obr.54. Drzewo jest żywotne, klasę żywotności według Roloffa oceniono jako 1. Dąb ma prawidłowo rozbudowaną koronę i nie stwierdzono uszkodzeń w rejonie odziomka, pnia i nasady korony. Drzewo jest bardzo cenne, ma piękną koronę, jest pomnikiem przyrody.

Fot. 15 Pokrój dębu.

Dąb zakwalifikowano do klasy **B** (niskie ryzyko upadku). Jak wspomniano powyżej drzewo ma piękną koronę, jest żywotne i cenne, nie wymaga żadnych zabiegów pielęgnacyjnych. Gałęzie dębu nie powinny być cięte ani podkrzesane.

Drzewo rośnie w pasie zieleni poza projektowanym ciągiem pieszym z kostki betonowej, oraz ciągiem pieszo – rowerowym. Oba te ciągi prowadzone są w strefie gdzie obecnie rozwijają się korzenie drzewa. W odległości 1,1 m projektowany jest ciąg pieszy i pieszo-rowerowy natomiast w odległości 4,5 m od pnia drzewa projektowana jest droga. **W tym przypadku bezwzględnie musi być chroniona powierzchnia przewidziana pod chodnik i pas pieszo-rowerowy w strefie ochronnej drzewa o promieniu 10 m poprzez zastosowanie alternatywnych rozwiązań projektowych.** Ochrona obejmować musi zastosowanie chodnika podwieszonoego i zastosowanie alternatywnych obrzeży. Nie ma potrzeby stosowania krawężników typu mostowego dla drogi.

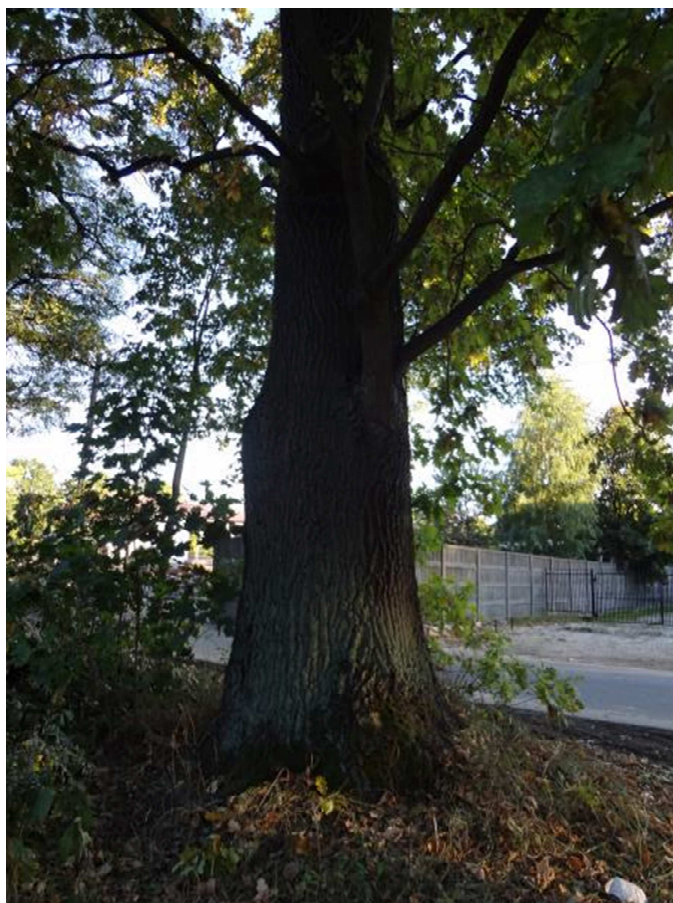
Fot. 16 Nasada pnia drzewa.

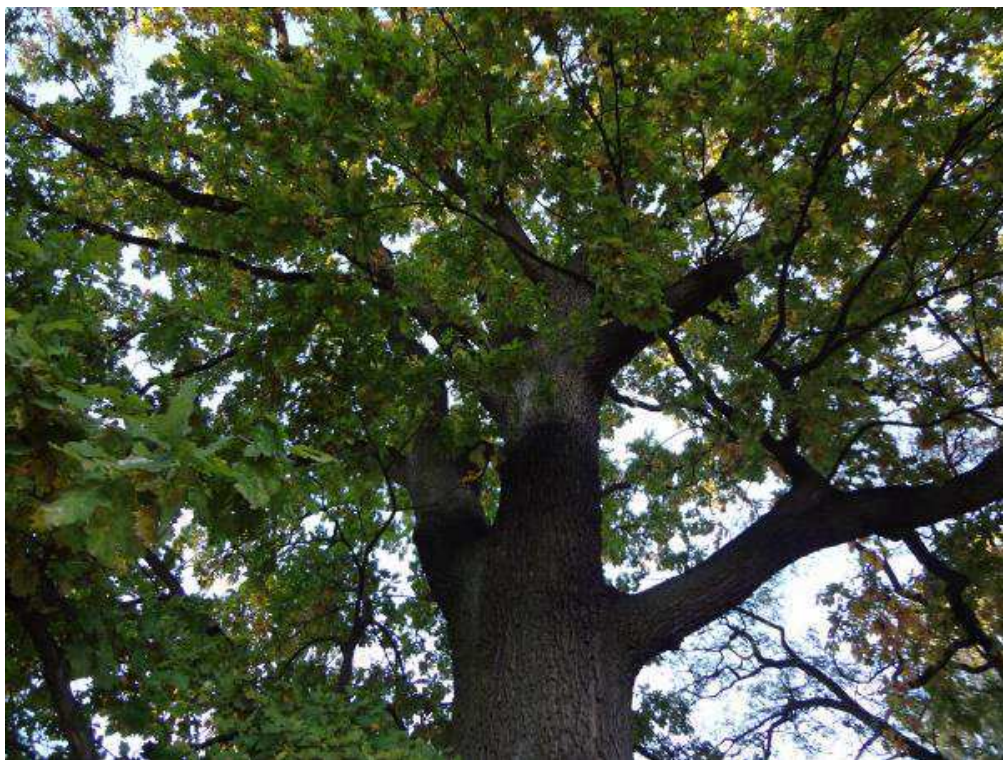
Fot. 17 Korona dębu.

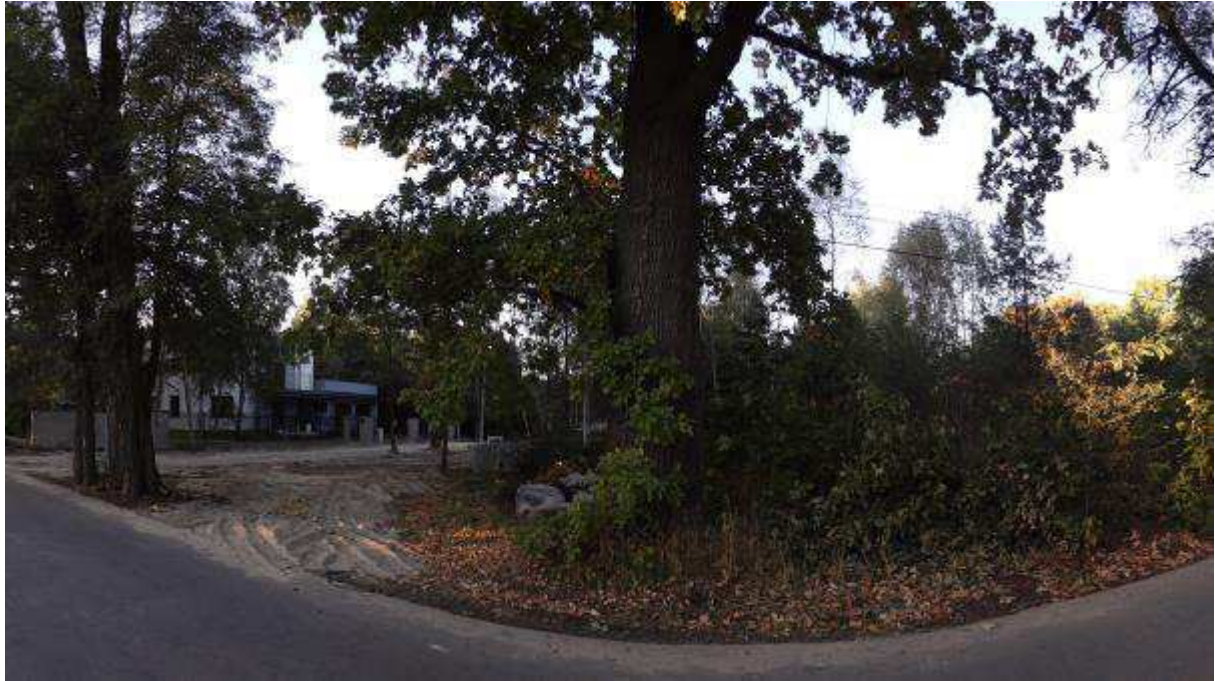
Fot. 18 Warunki rozwoju systemu korzeniowego drzewa.

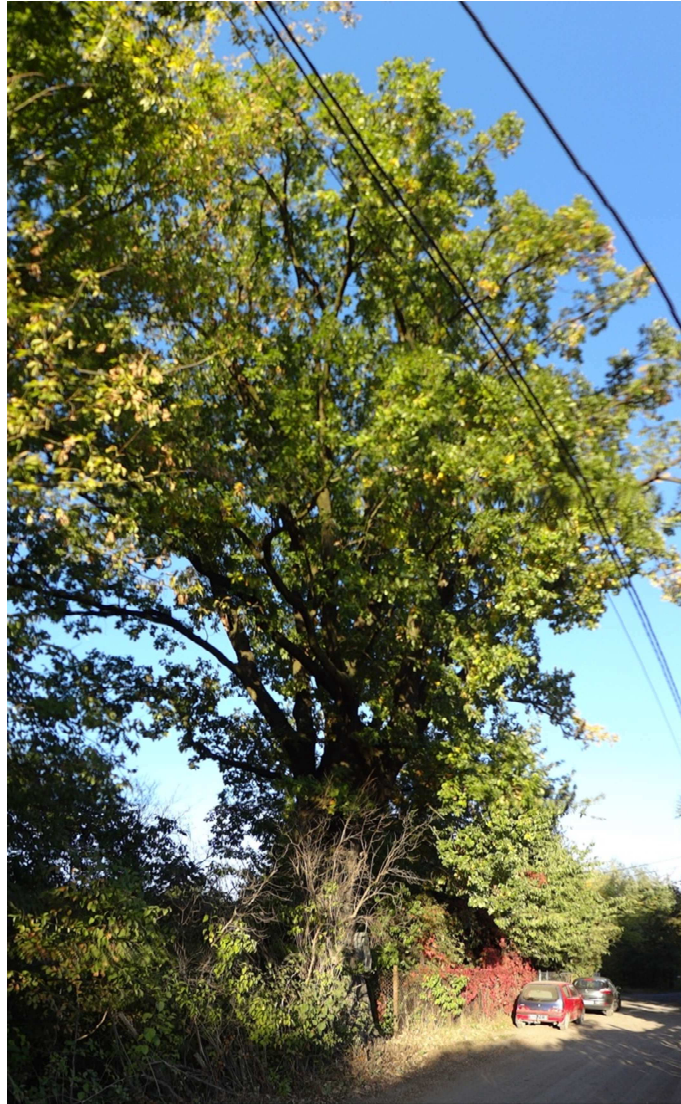
Dąb rośnie w pasie drogowym ulicy Drobiarskiej. Drzewo jest żywotne, klasę żywotności według Roloffa oceniono jako 1. Dąb ma wąską i lekko podkrzesaną koronę. Na pniu stwierdzono obecność śladu po uderzeniu pioruna. Drzewo jest bardzo cenne, ma piękną koronę, jest pomnikiem przyrody.

Fot. 15 Pokrój dębu.

Dąb zakwalifikowano do klasy **B** (niskie ryzyko upadku). Drzewo nie wymaga żadnych zabiegów pielęgnacyjnych. Gałęzie dębu nie powinny być cięte ani podkrzesane.

Drzewo rośnie na wysepce o powierzchni 37 m², od strony południowej przy krawędzi projektowanej drogi, od strony północnej w sąsiedztwie pasa pieszego z kostki betonowej oraz asfaltowego ciągu pieszo-rowerowego. W odległości 130 cm od pnia drzewa projektowany jest ciąg pieszy z kostki betonowej. Oba te ciągi prowadzone są w strefie gdzie obecnie rozwijają się korzenie drzewa. **W odległości 10 m od pnia drzewa musi być chroniony system korzeniowy w strefie gdzie przewidziana na budowę ciągu pieszo-rowerowego oraz pieszego przez zastosowanie alternatywnych rozwiązań projektowych.** Ochrona obejmować musi zastosowanie chodnika podwieszonego lub nawierzchni wodoprzepuszczalnych i zastosowanie alternatywnych obrzeży.

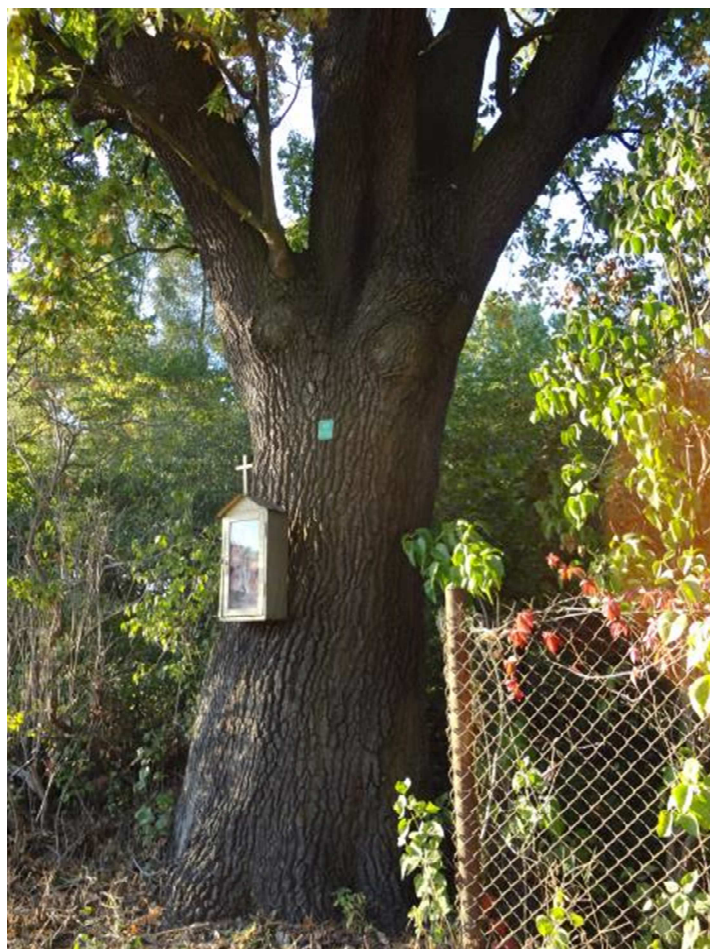
Fot. 15 Pień i nasada korony drzewa

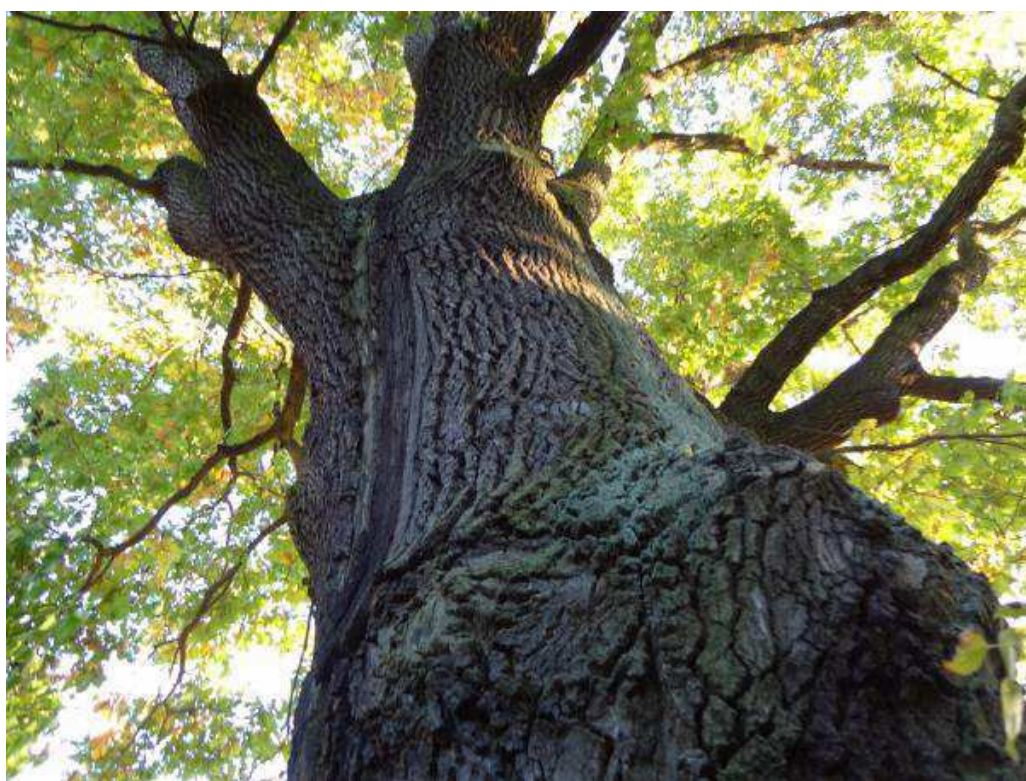
Fot. 15 Uszkodzenie na pniu dębu.

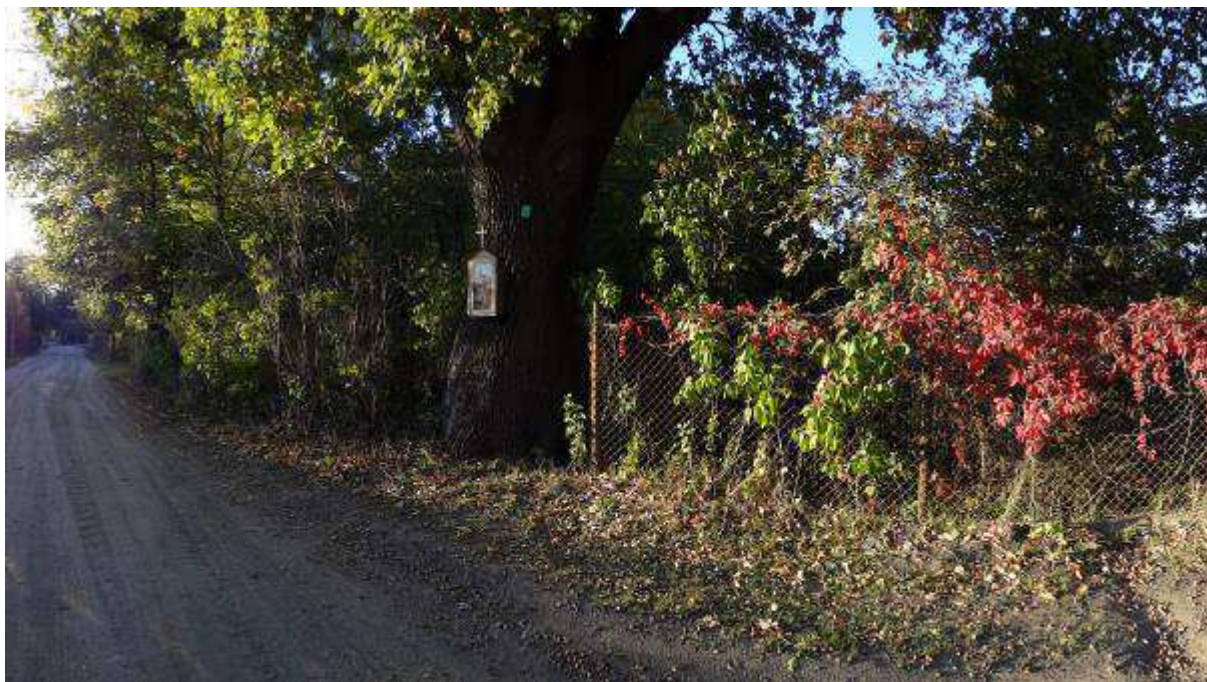
Fot. 15 warunki rozwoju systemu korzeniowego drzewa.

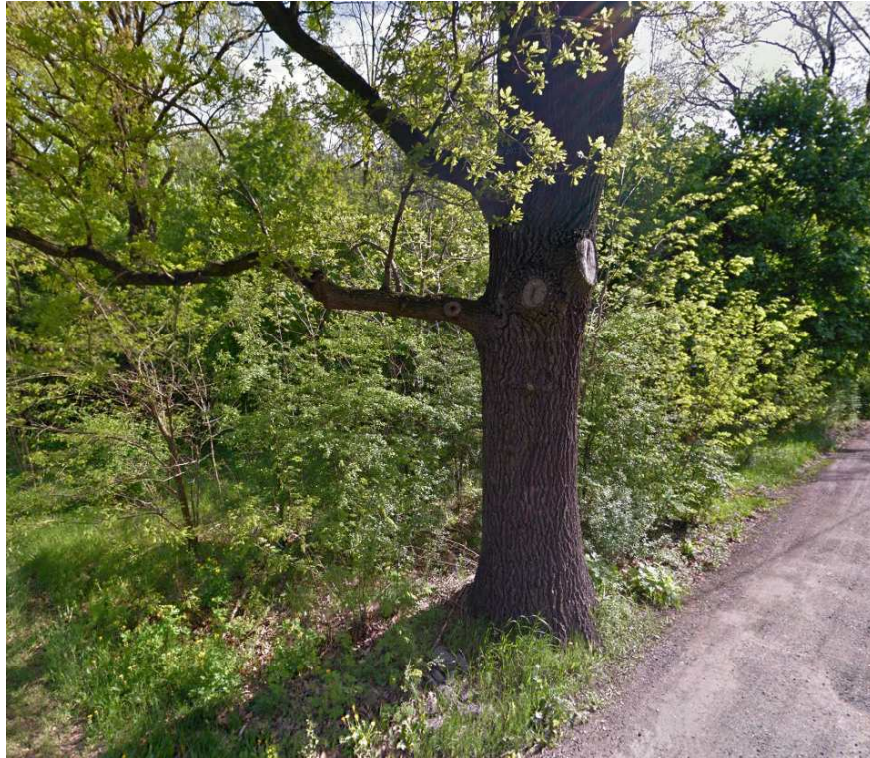
Dąb rośnie w pasie drogowym ulicy Drobiarskiej. Drzewo ma osłabioną żywotność, klasę żywotności według Roloffa oceniono jako 2. Na pniu stwierdzono obecność śladów po cięciach, korona drzewa została podkrzesana.

Fot. 16 Pień oraz warunki rozwoju systemu korzeniowego drzewa

Dąb zakwalifikowano do klasy **B** (niskie ryzyko upadku). Drzewo nie wymaga żadnych zabiegów pielęgnacyjnych. Gałęzie dębu nie powinny być cięte ani podkrzesane.

W odległości 10 m od pnia drzewa musi być chroniony system korzeniowy w strefie gdzie przewidziana na budowę ciągu pieszo-rowerowego oraz pieszego przez zastosowanie alternatywnych rozwiązań projektowych. Ochrona obejmować musi zastosowanie chodnika podwieszonoego lub nawierzchni wodoprzepuszczalnych i zastosowanie alternatywnych obrzeży.

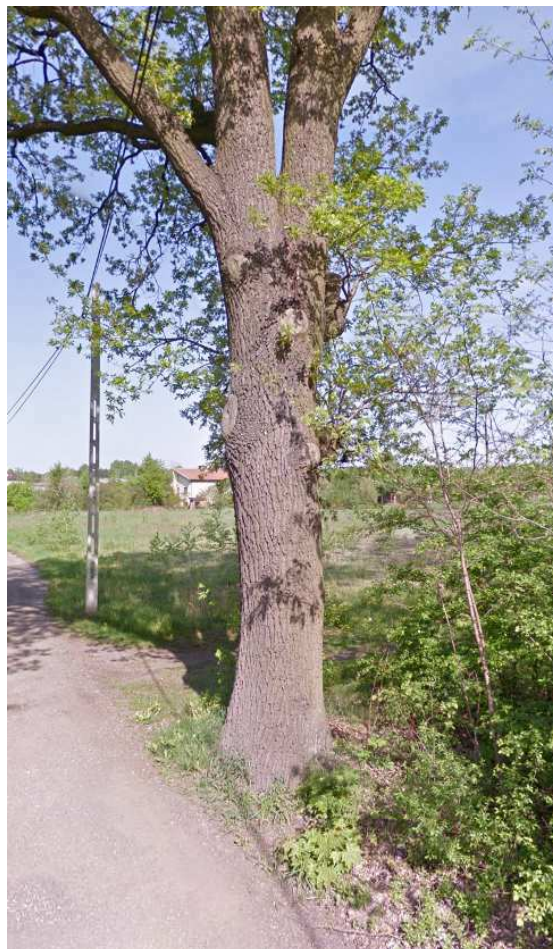
Fot. 17 Rany na pniu drzewa.

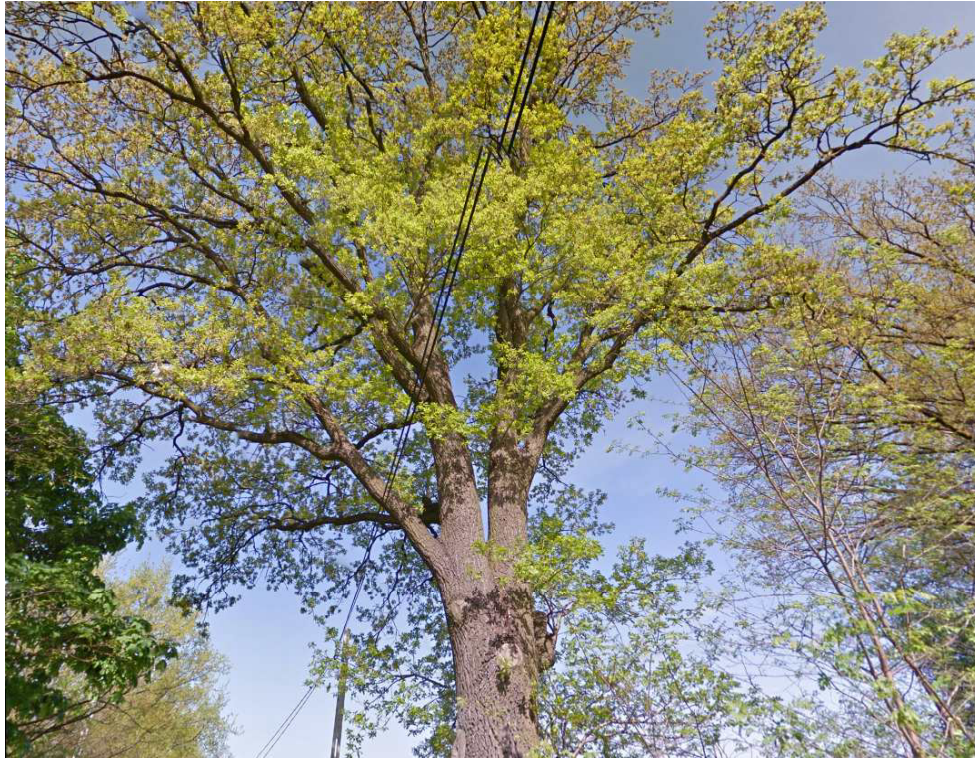
Fot. 18 Lekko przerzedzona korona drzewa

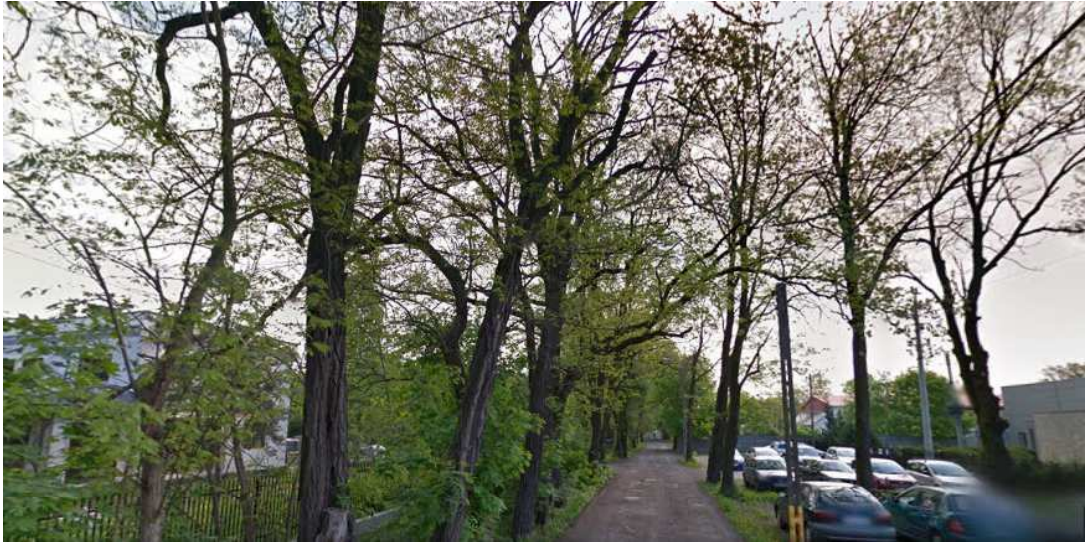
Dąb rośnie u zbiegu ul. Drobiarskiej i Leszczynowej, na działce nr ewid. 20/14 obr.54. Drzewo ma dobrą żywotność, klasę żywotności według Roloffa oceniono jako 1. Drzewo rośnie w szpalerze innych wzdłuż obecnie istniejącej drogi.

Fot. 19 Szpaler drzew z dębem pomnikowym.

Podobnie jak drzewo opisywane poprzednio dąb zakwalifikowano do klasy **B** (niskie ryzyko upadku). Gałęzie dębu nie powinny być cięte ani podkrzesane. **W odległości 10 m od pnia drzewa musi być chroniony system korzeniowy w strefie gdzie przewidziana na budowę ciągu pieszego przez chodnika podwieszono lub nawierzchni wodoprzepuszczalnych i zastosowanie alternatywnych obrzeży.**

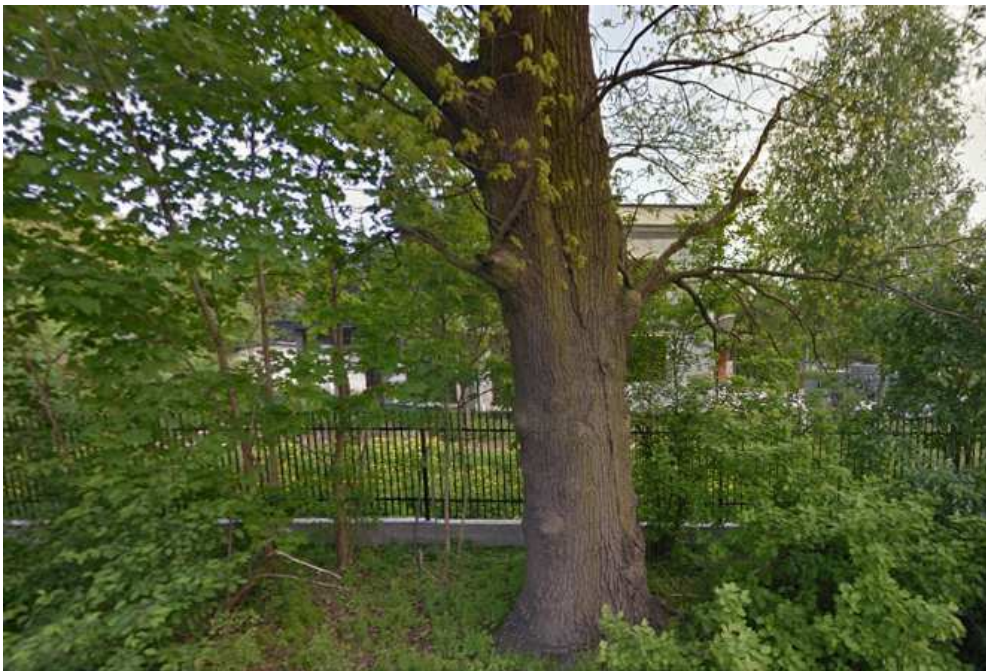
Fot. 20 Pień drzewa z niewielkim pęknięciem.

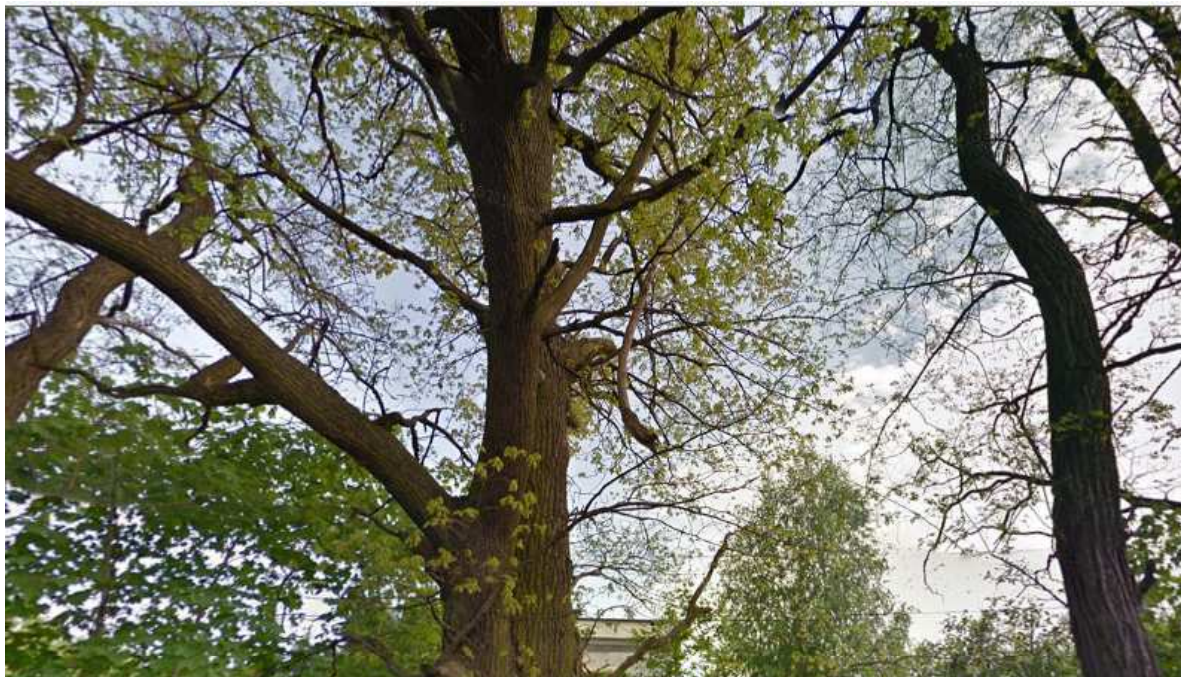
Fot. 21 Lekko przerzedzona korona drzewa
